AUSWERTUNGSPROTOKOLL

Kampfmittelrisikoprüfung durch kombinierte Luftbild- und Aktenauswertung
Stufe 1: Basisrecherche und Auswertung

Bauvorhaben: Issigau-Griesbach, Photovoltaikanlage
Datum des Auftrages: 24.03.2021
Abgabedatum: 07.06.2021
1. Gutachter: Simon Herzog, M. Sc.
2. Gutachter: Dipl.-Geogr. Marco Eckstein
Historische Recherche: Marius Lein, B. Sc.
Unser Zeichen: 210323406
Ihr Zeichen: 31102612

„ISSIGAU-GRIESBACH, PHOTOVOLTAIKANLAGE“

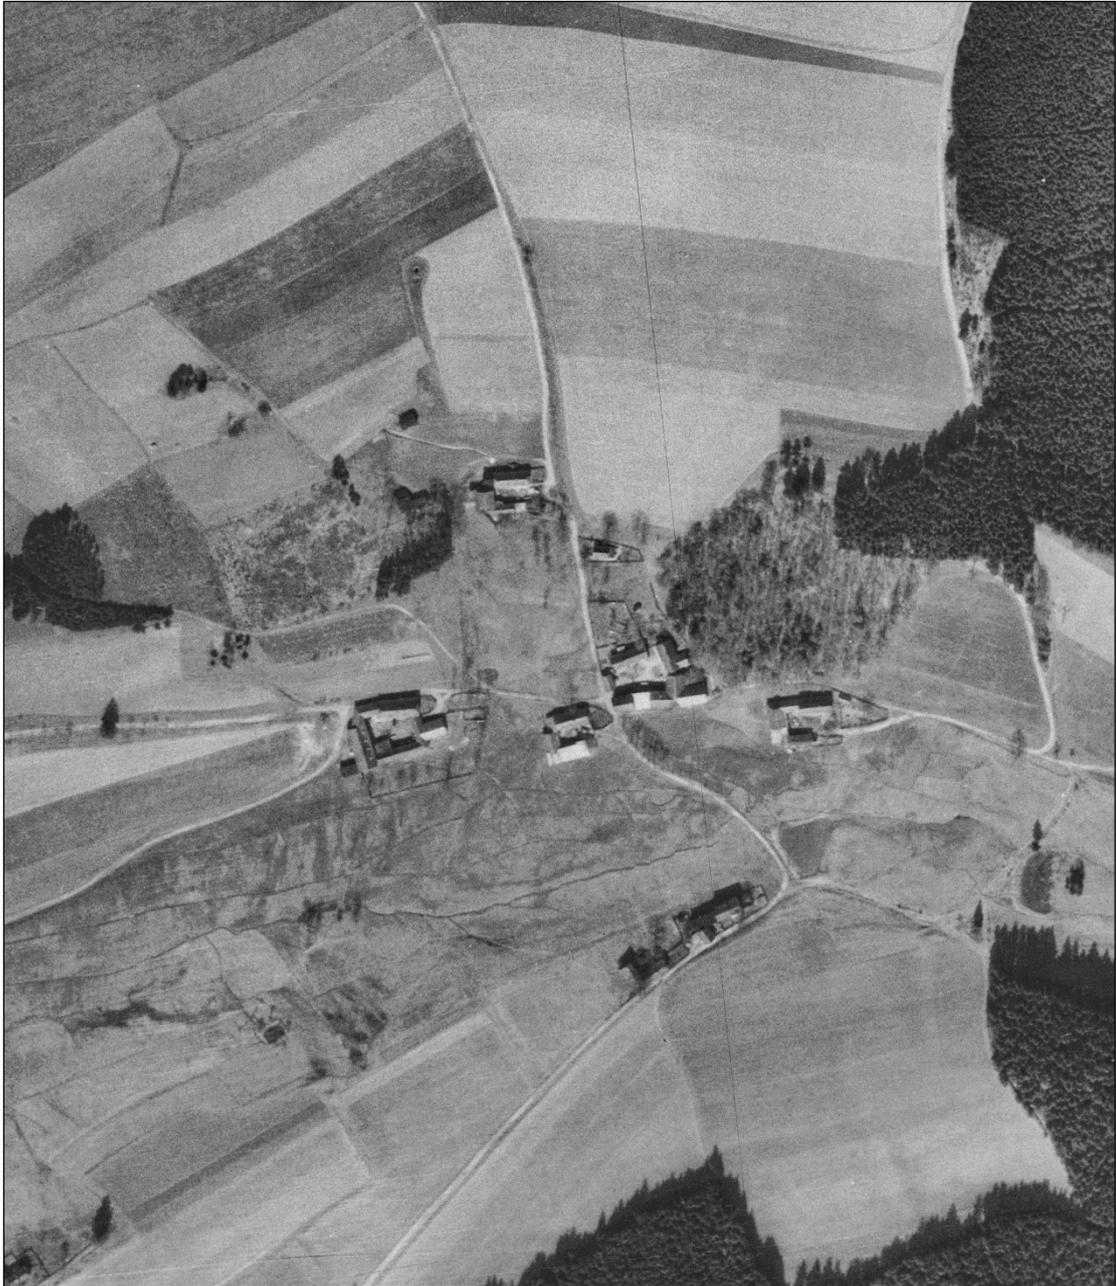
Griesbach am 09.04.1945
(Flugnummer: 31-4763, #2166, Ausgangsmaßstab ca. 1 : 9.000)

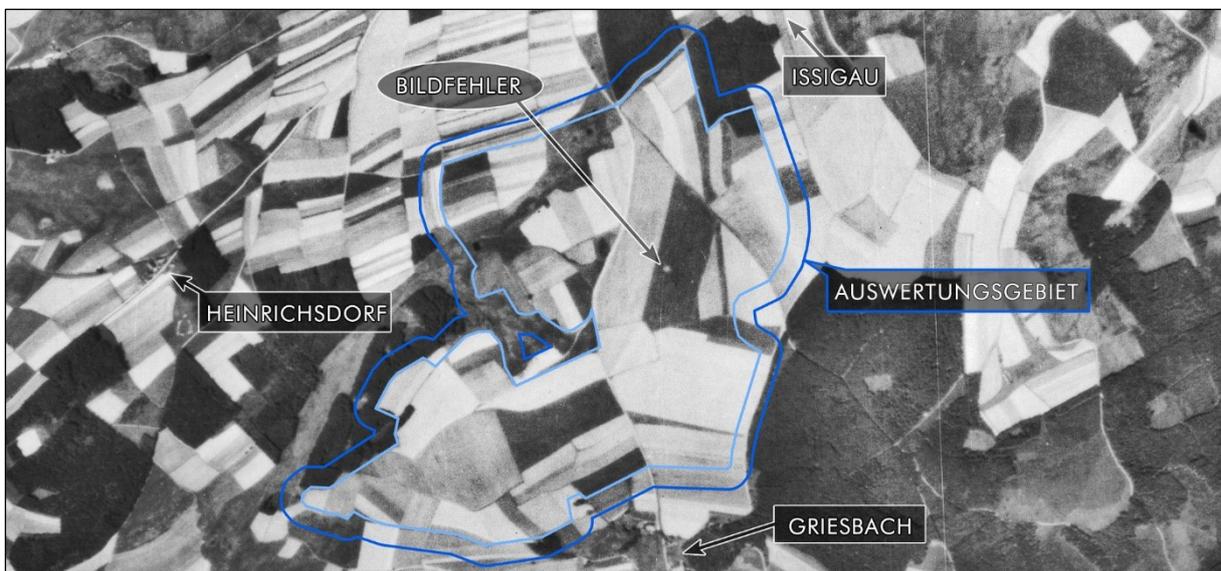
Die Lage des Projektgebietes (vgl. Abb. 1-2, hellblaue Markierung) wurde näherungsweise auf die historischen Luftbilder übertragen und mit einem Sicherheitspuffer von 50 m versehen (vgl. Abb. 2, dunkelblaue Markierung).

Abb. 2: Das Projektgebiet (hellblau markiert) mit dem um 50 m gepufferten Auswertungsgebiet (dunkelblau) am 17.05.1945 (Flug-Nr. 30-6111, #7151, Ausgangsmaßstab ca. 1 : 28.000).

Aus der visuellen Interpretation der in Tabelle 1 aufgeführten Luftaufnahmen sowie des DGMs lassen sich folgende Aussagen ableiten (vgl. Abb. 2):

1. Das Auswertungsgebiet war bereits zur Zeit des Zweiten Weltkrieges land- und forstwirtschaftlich genutzt. Das südlich angrenzende Griesbach hat man in der Zwischenzeit baulich weiter erschlossen (vgl. Abb. 1-2).
2. Die Bodensicht ist weitgehend uneingeschränkt, partiell führt Vegetation zu Beeinträchtigungen (vgl. Abb. 3-4). Aufgrund der unterschiedlichen Aufnahmezeitpunkte der

3. Analog zu Kapitel 4.1 sind weder den ausgewerteten Luftbildserien noch dem DGM Hinweise auf eine Belastung des Projektgebietes durch Kampfmittel zu entnehmen.
