schlaich
bergemann partner

Höllentalbrücke – Einschätzung zum Risiko infolge herabfallender Gegenstände

08.05.2020

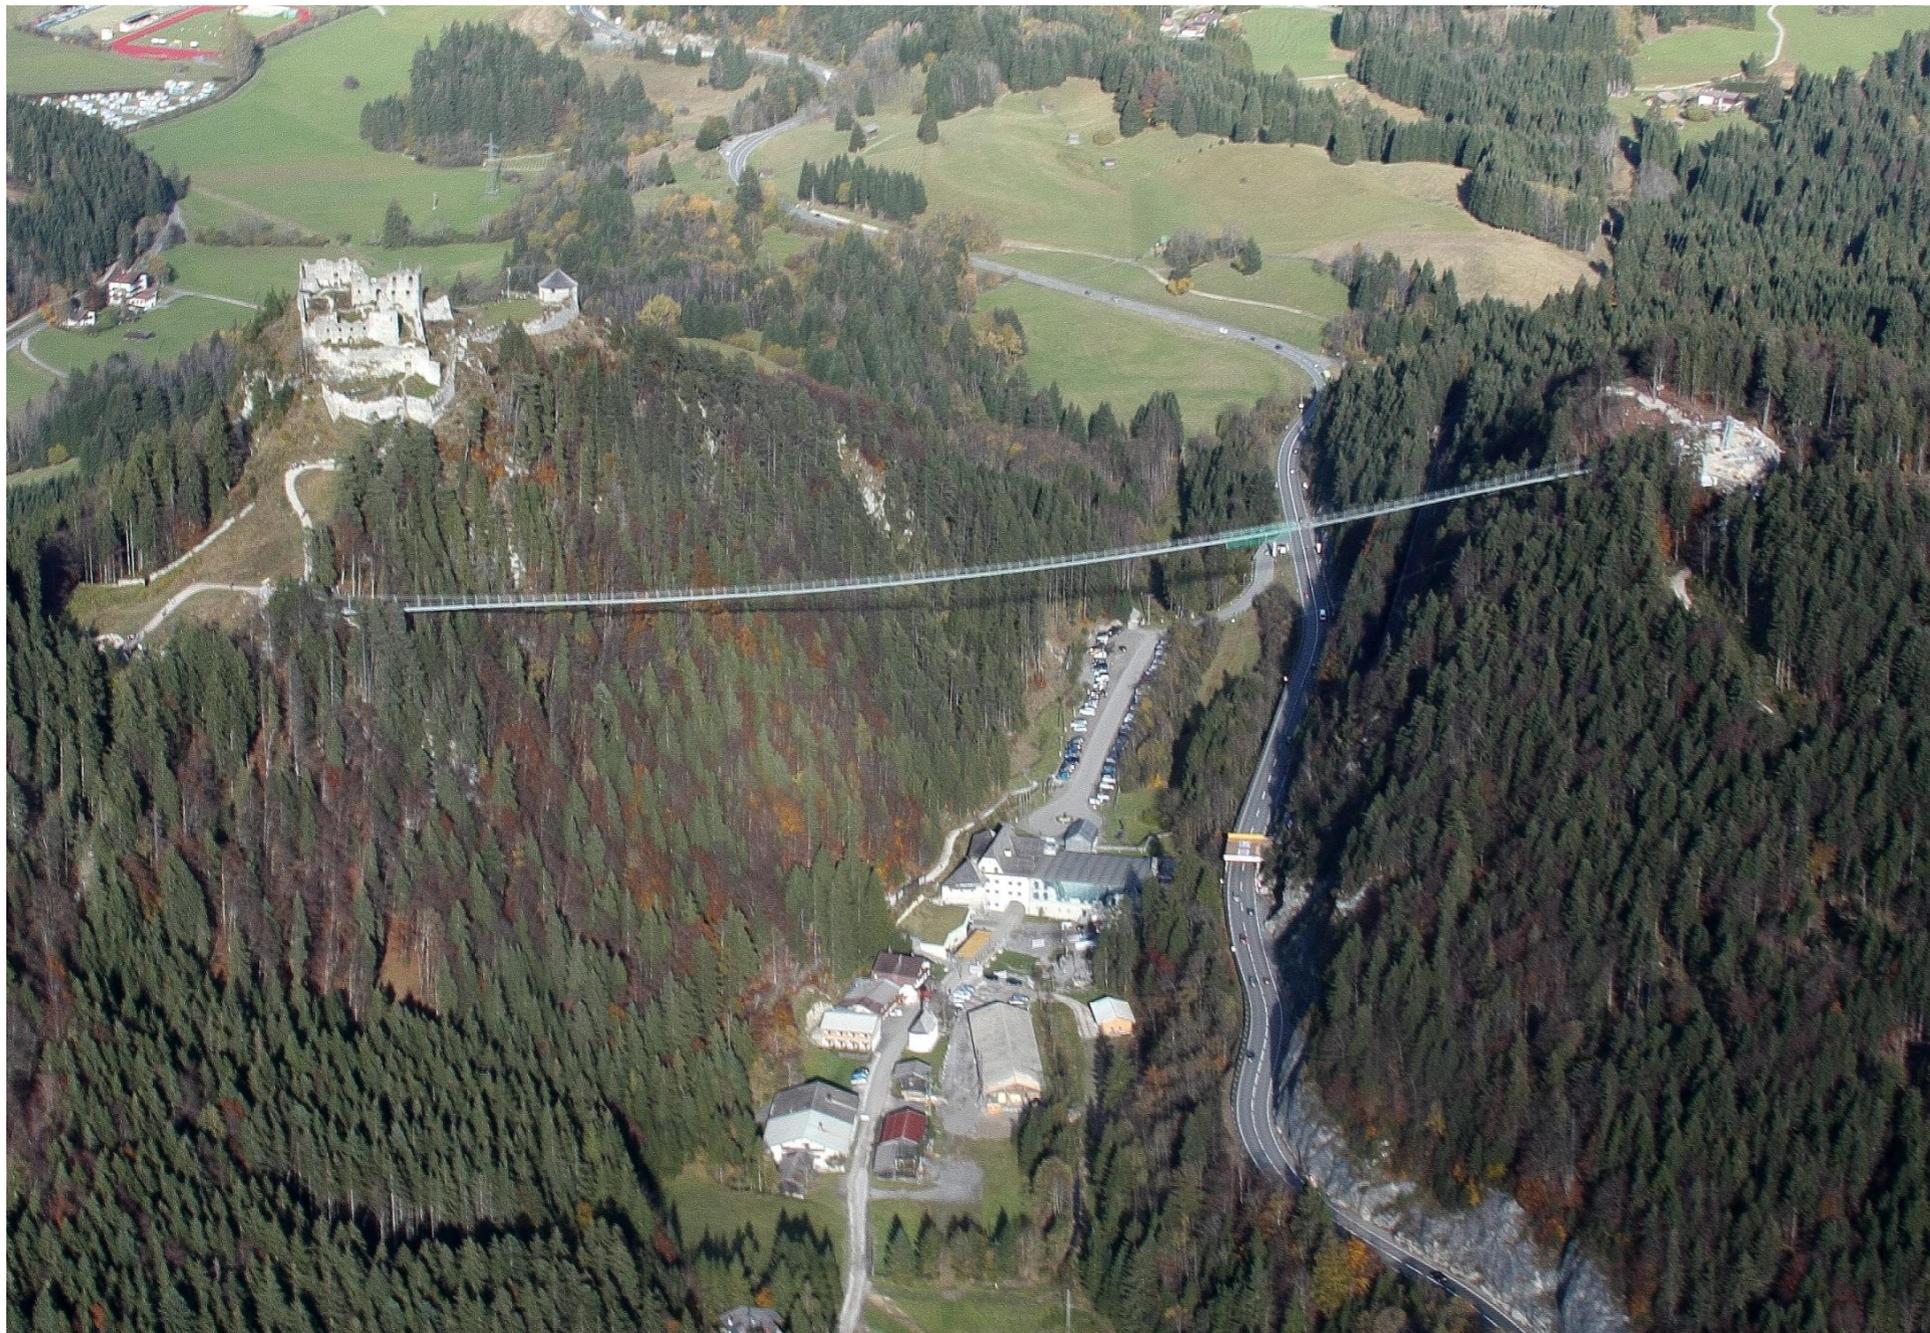
Beschreibung der Situation an der 2014 eröffneten Highline in Reutte

Die Highline verläuft in bis zu 114m Höhe über die alte Passstraße, die begleitende Bebauung, einen öffentlich zugänglichen Parkplatz, Flächen, die für Festaktivitäten genutzt werden und die stark befahrene Bundesstraße B179 nach Lermoos / zum Fernpass. Auf der B179 fahren im Jahr bis zu 2 Mio. Fahrzeuge.

Auf diesem Bild aus der Bauphase ist im Bereich der Querung der Bundesstraße B179 ein bauzeitliches Gerüst über der der Bundesstraße zu sehen. Dieses ist im Endzustand nicht mehr vorhanden.

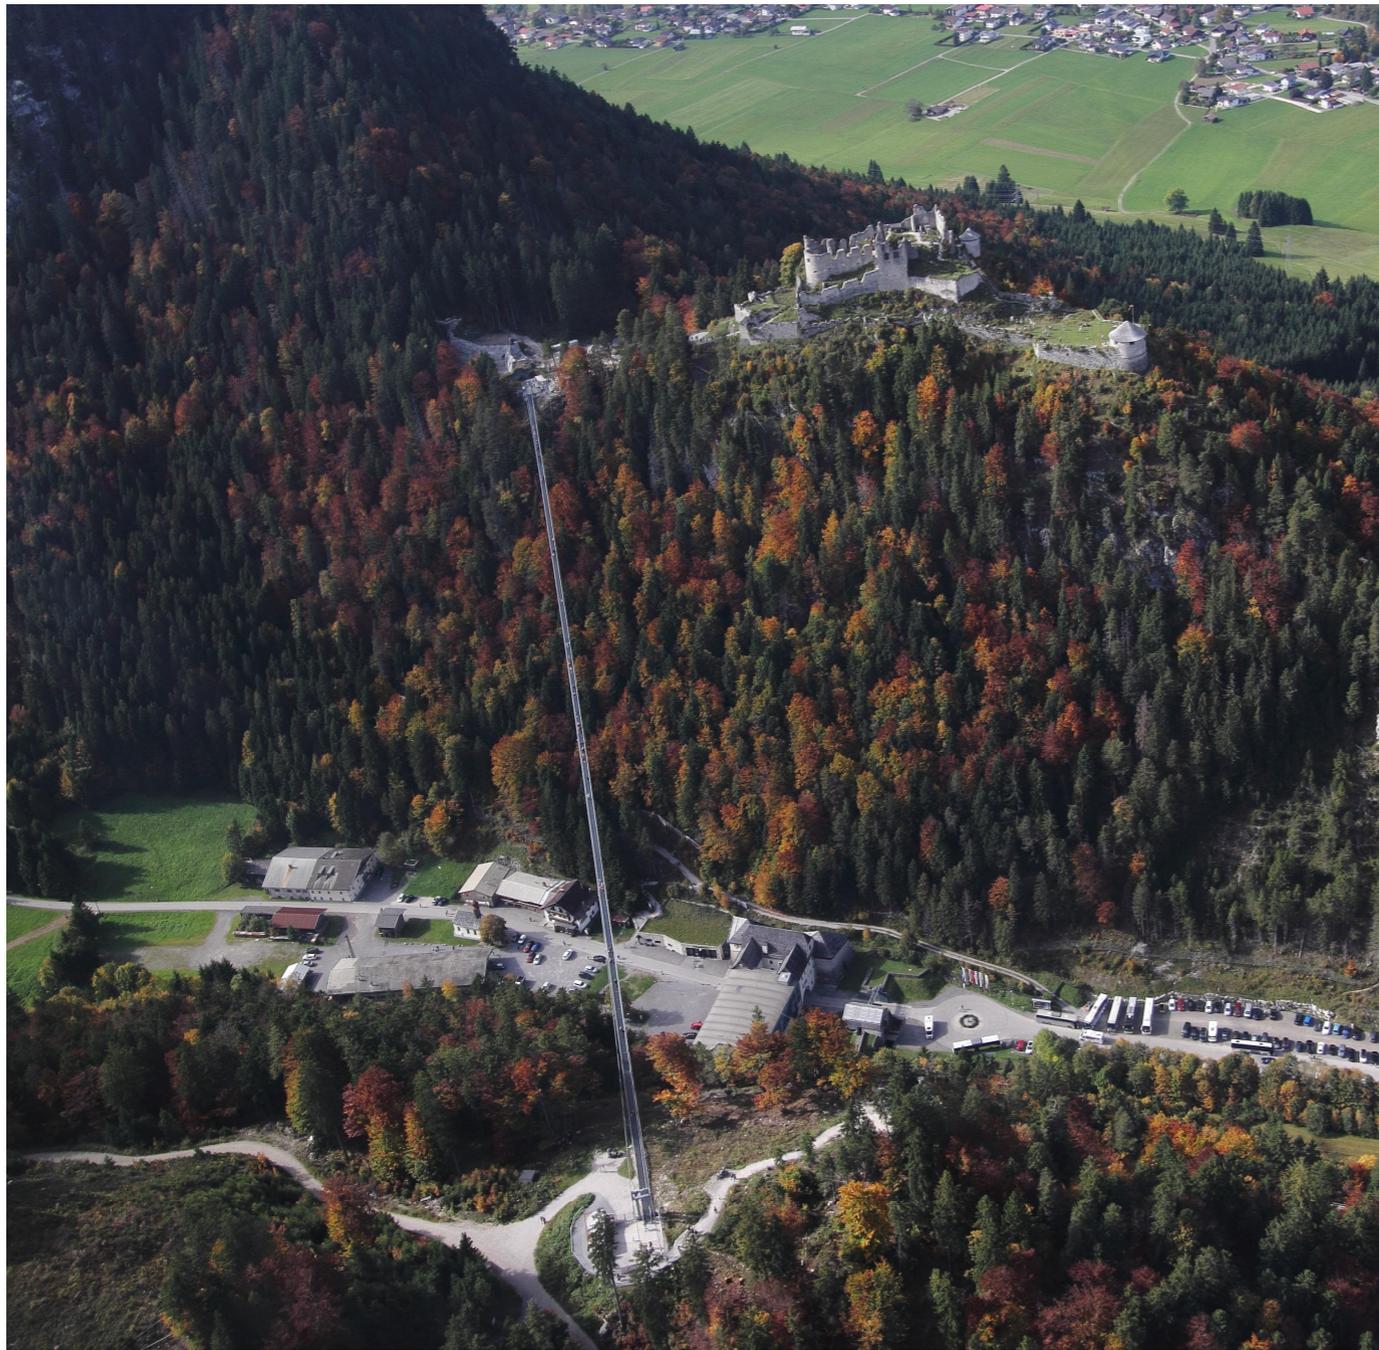
Beschreibung der Situation an der Highline in Reutte

Im Luftbild ist nochmals gut zu erkennen, dass die Highline unmittelbar auch über eine Bebauung, Parkplätze und Flächen führt, die für Festivitäten (Festzelte etc.) genutzt werden.

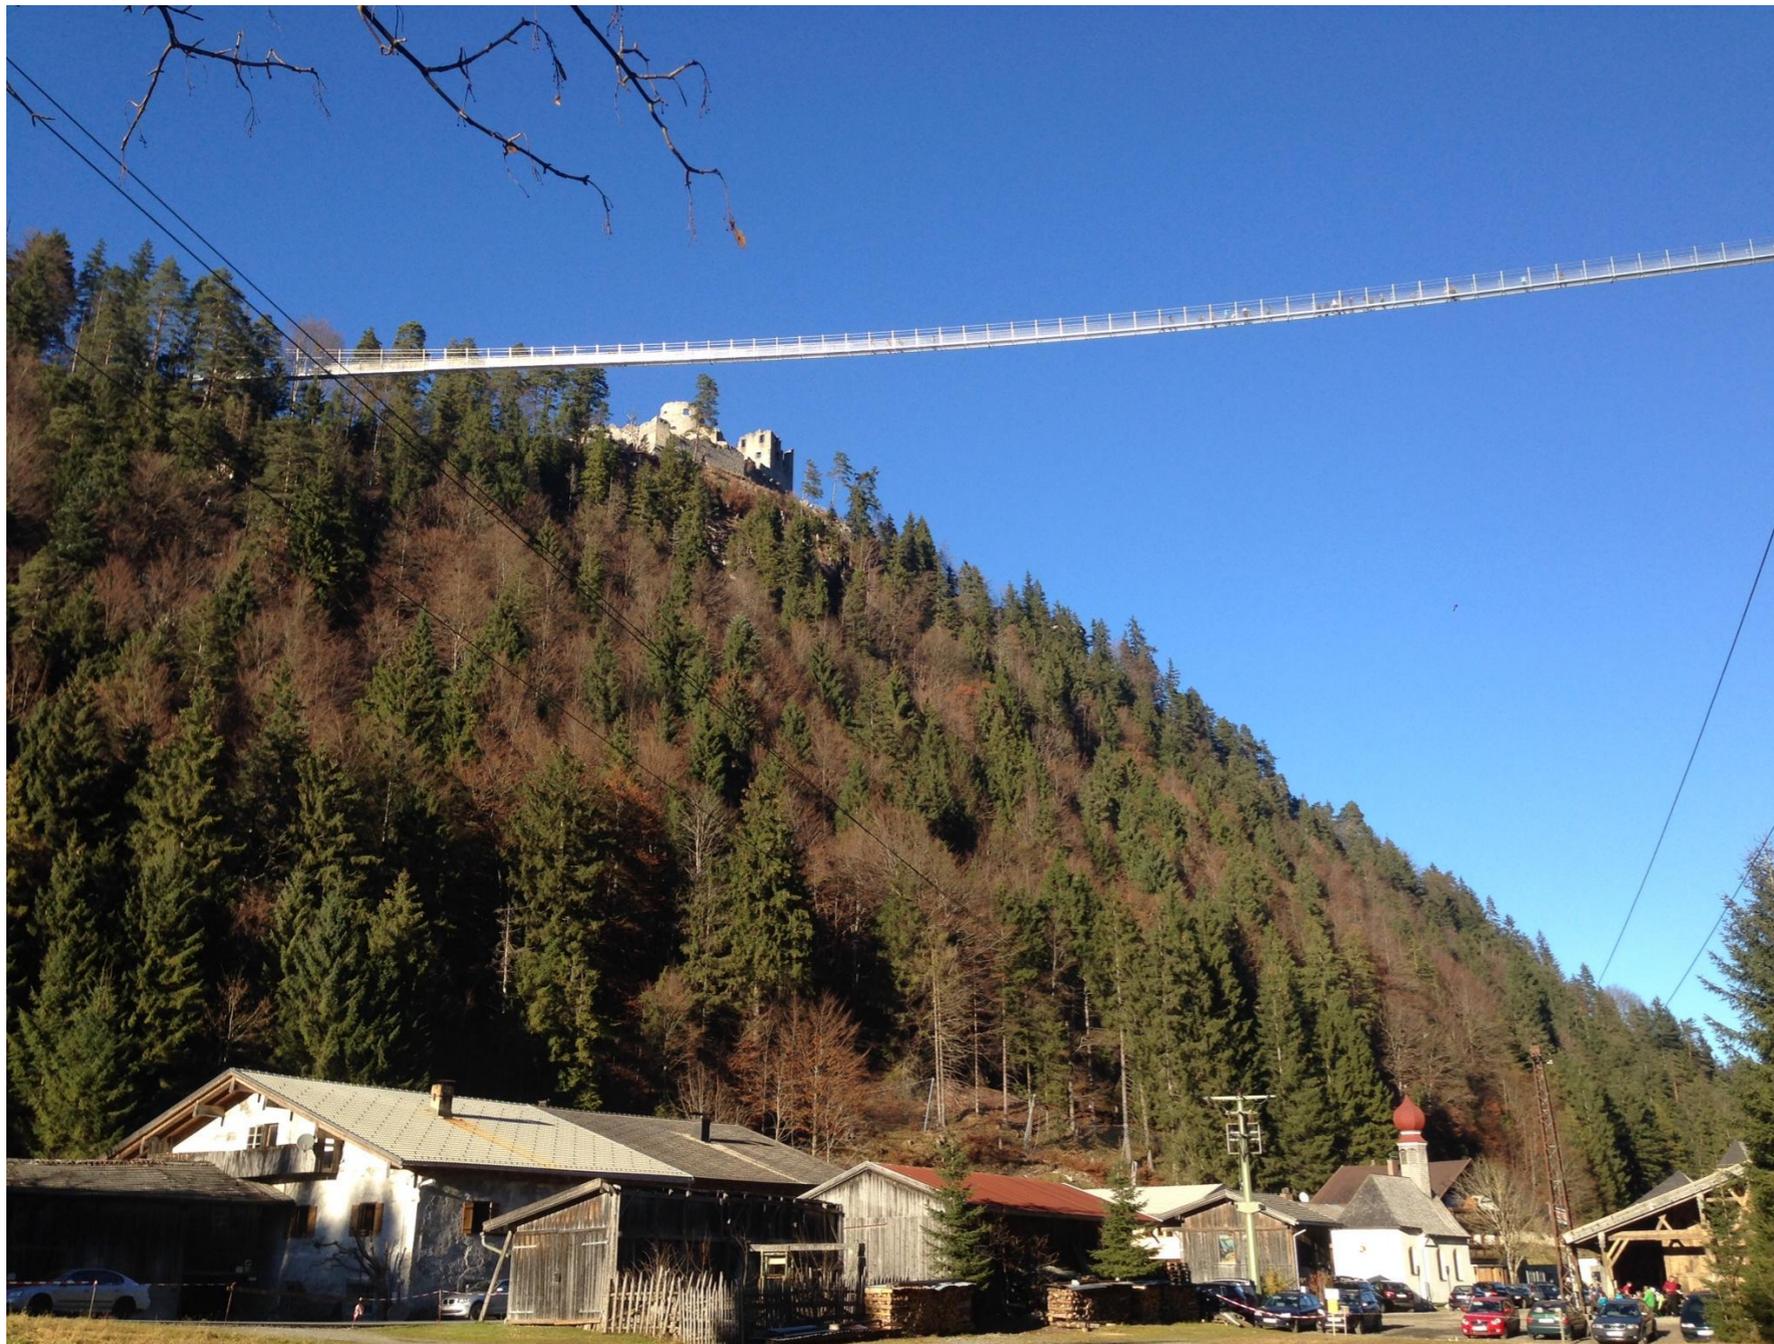
Maßnahmen in Reutte

Im Bereich der Bundesstraße wurde das seitlich angeordnete Geländernetz bis auf 2,5m über den Gehbelag hochgeführt. Gleichzeitig wurde in diesem Bereich die Maschenweite des Gehbelages auf 20 x 20 mm verkleinert. Ein versehentliches Herabfallen von Gegenständen wie Fotokameras / Handys oder dergleichen während dem Genießen der Aussicht kann damit ausgeschlossen werden.

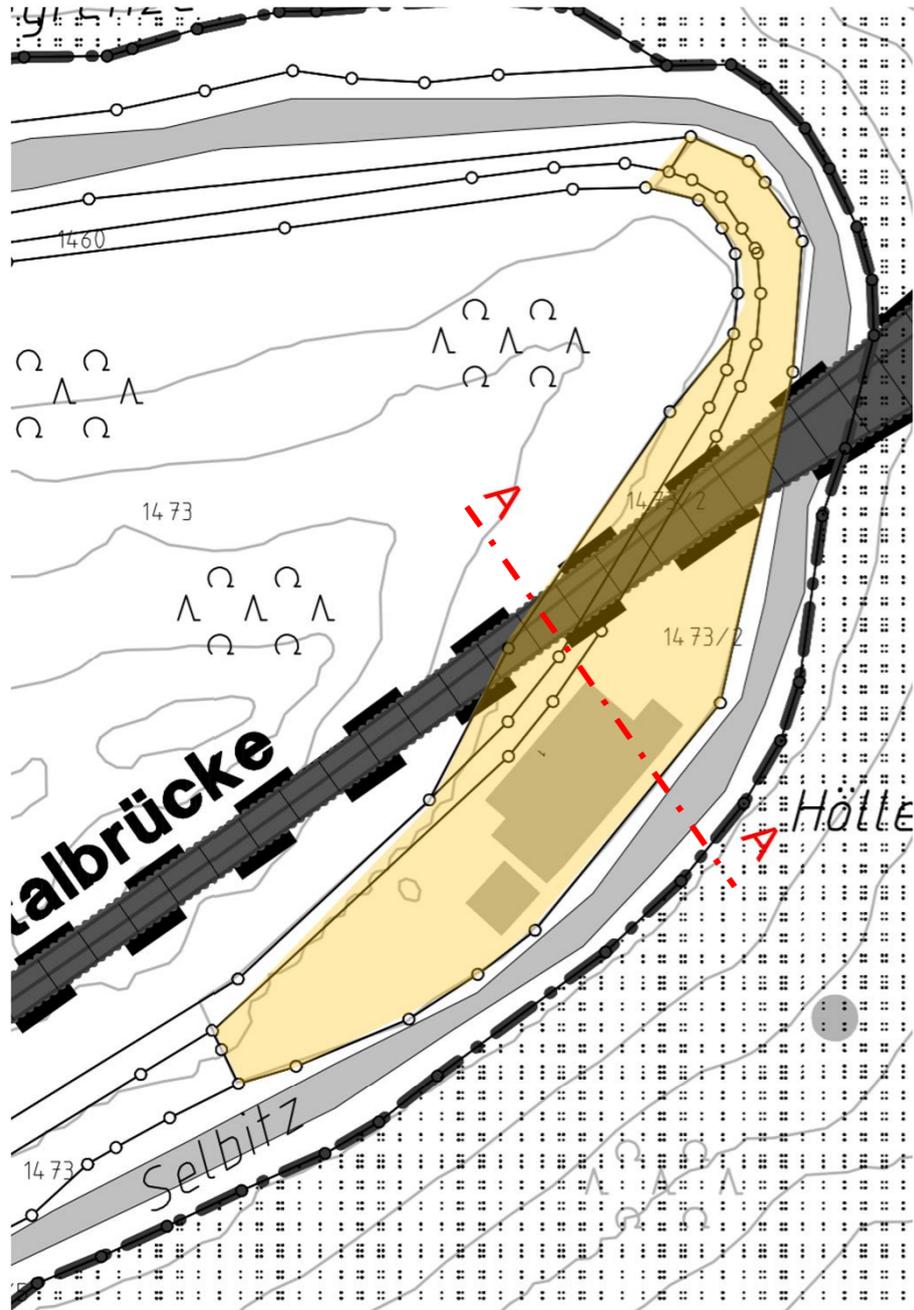
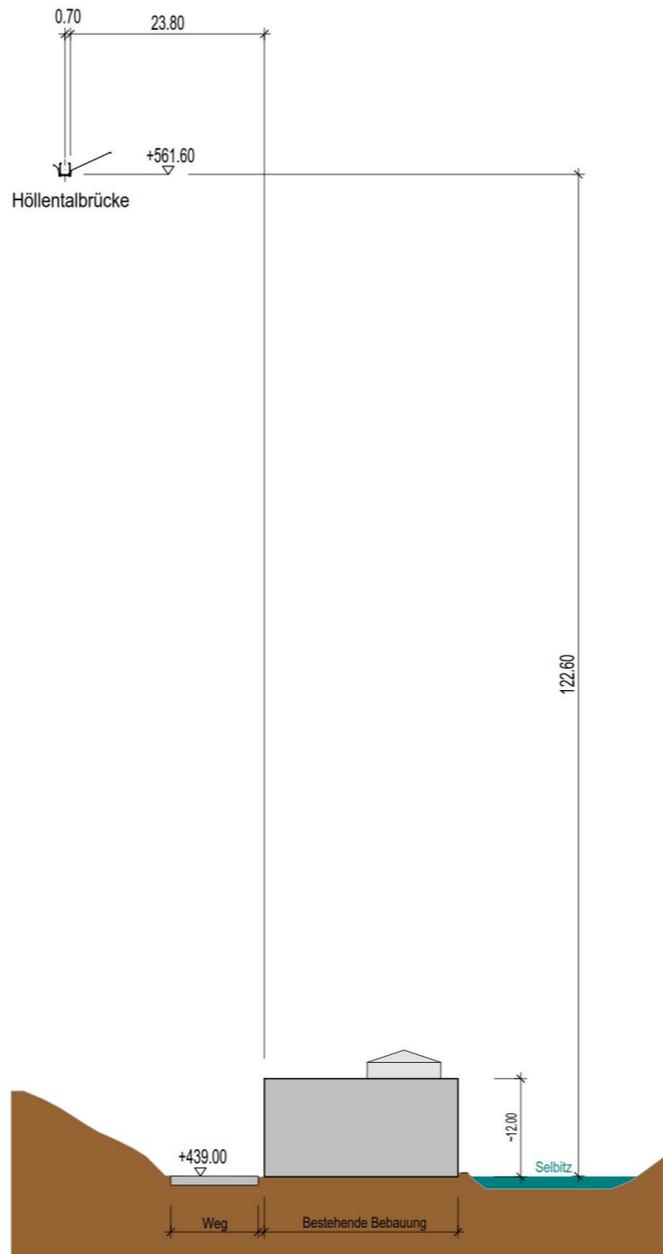
Beschreibung der Situation

- Flurstück 1473/2
- Schnitt A-A nahe der Bebauung

Im Bereich des Flurstückes 1473/2, der Bebauung „Kraftwerk“ und des Wirtschaftsweges entlang der Selbitz verläuft die Höllentalbrücke 122.6m über Grund (vgl. nebenstehenden Schnitt im Bereich der nahegelegenen Ecke der Bebauung). Der horizontale Abstand zwischen der Brücke und der naheliegenden Gebäudeecke beträgt 23.8m. Die Brücke verläuft auf einer Länge von ca. 70m über das Flurstück 1473/2 und den Wirtschaftsweg.

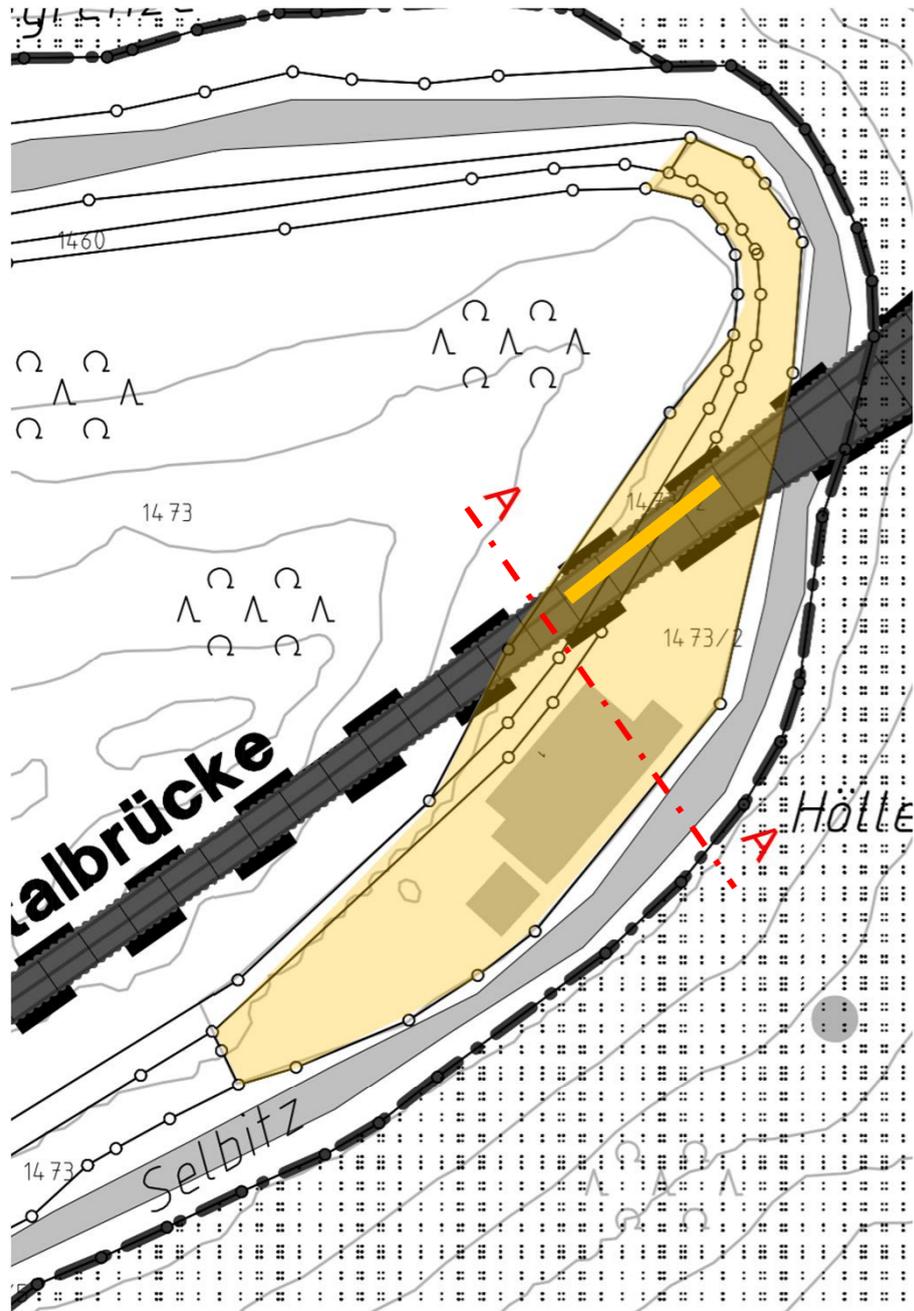
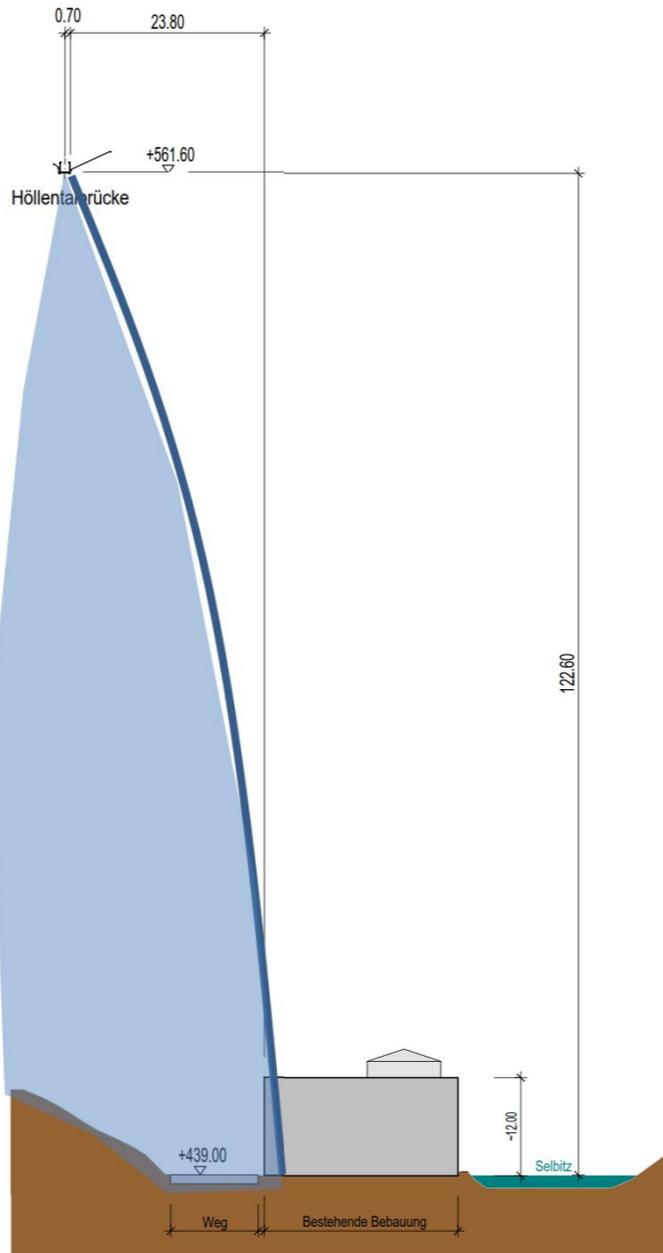
Einschätzung der Gefahr von Schäden an der Bebauung

- Flurstück 1473/2
- Schnitt A-A nahe der Bebauung
- Bereich mit feinmaschigem Gehbelag
- Fallbereich eines Mobiltelefons

Im Zuge der Planung der Highline in Reutte wurden Untersuchungen angestellt, wie weit ein versehentlich fallengelassener Gegenstand durch Windeinwirkung seitlich vertragen werden kann. Eine Übertragung der Ergebnisse auf die Situation im Höllental zeigt, dass ein versehentlich fallen gelassenes Mobiltelefon bei Windgeschwindigkeiten bis 14m/s in etwa bis zu 25m weit seitlich vertragen werden könnte. Bei größeren Windgeschwindigkeiten ist die Benutzung der Brücke nicht gestattet. Schwerere Gegenstände können durch Wind weniger weit seitlich vertragen werden. Das Risiko, dass ein versehentlich fallengelassener Gegenstand die Bebauung „Kraftwerk“ erreicht und beschädigt ist damit als sehr gering zu bewerten.

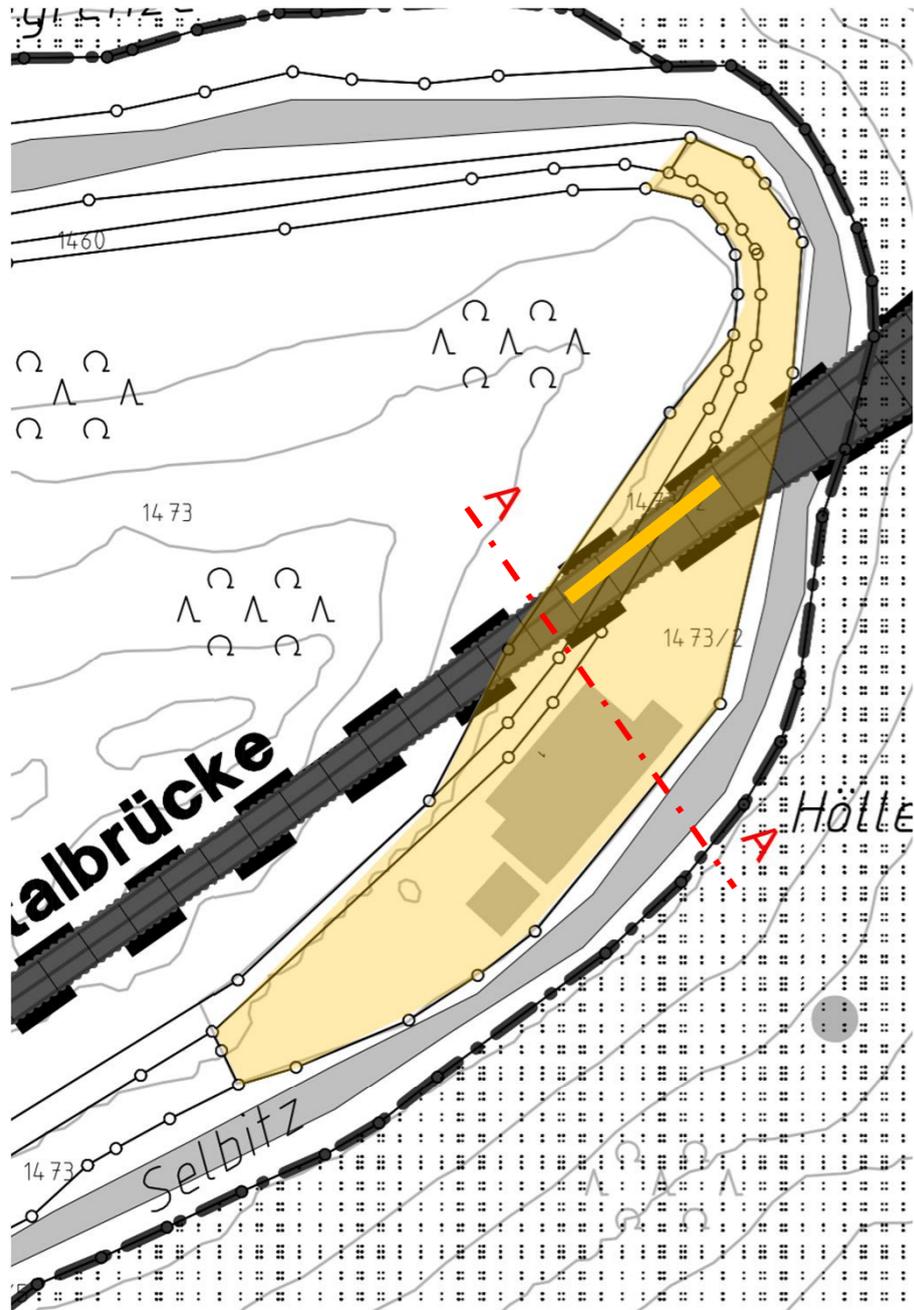
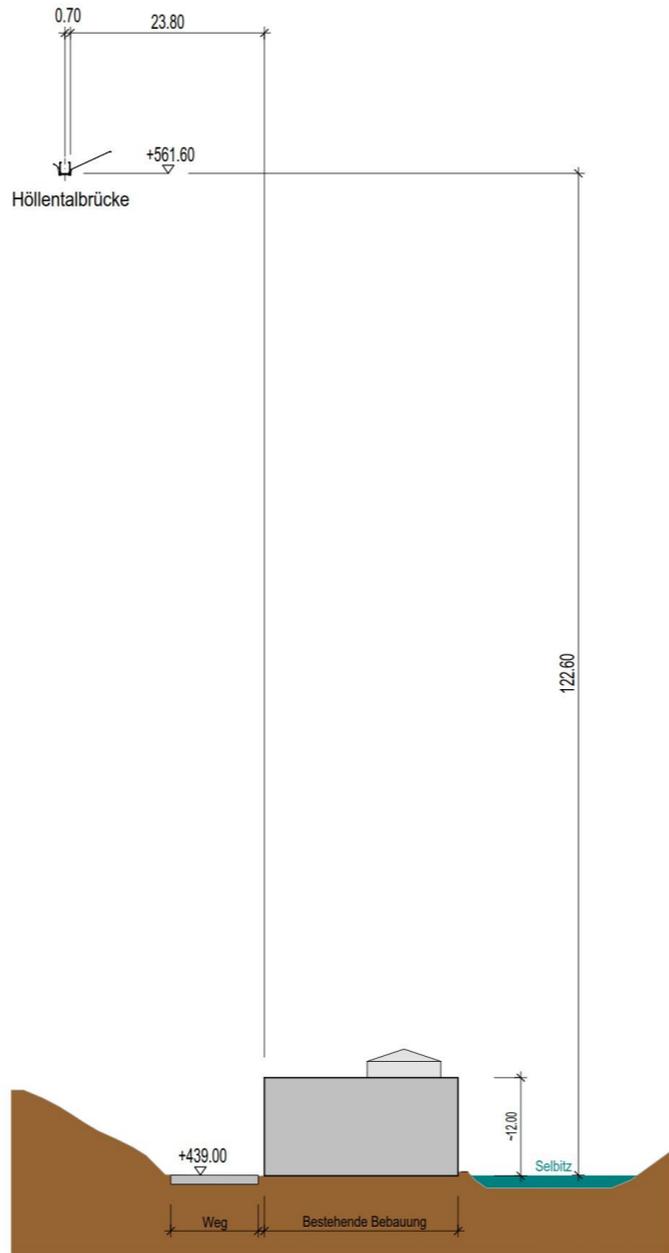
Einschätzung zu Müllverfrachtung

- Flurstück 1473/2
- Schnitt A-A nahe der Bebauung
- Bereich mit feinmaschigem Gehbelag

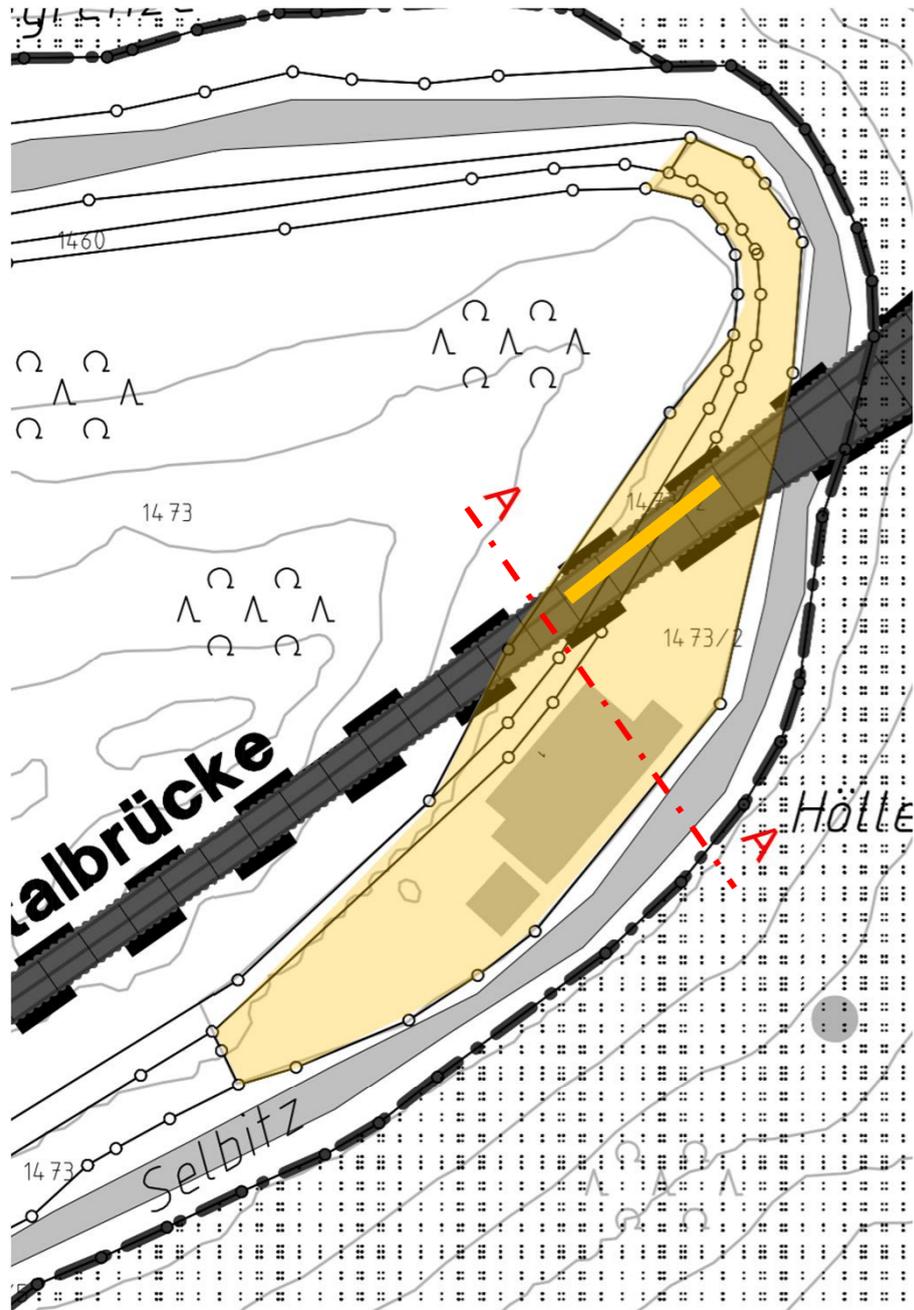
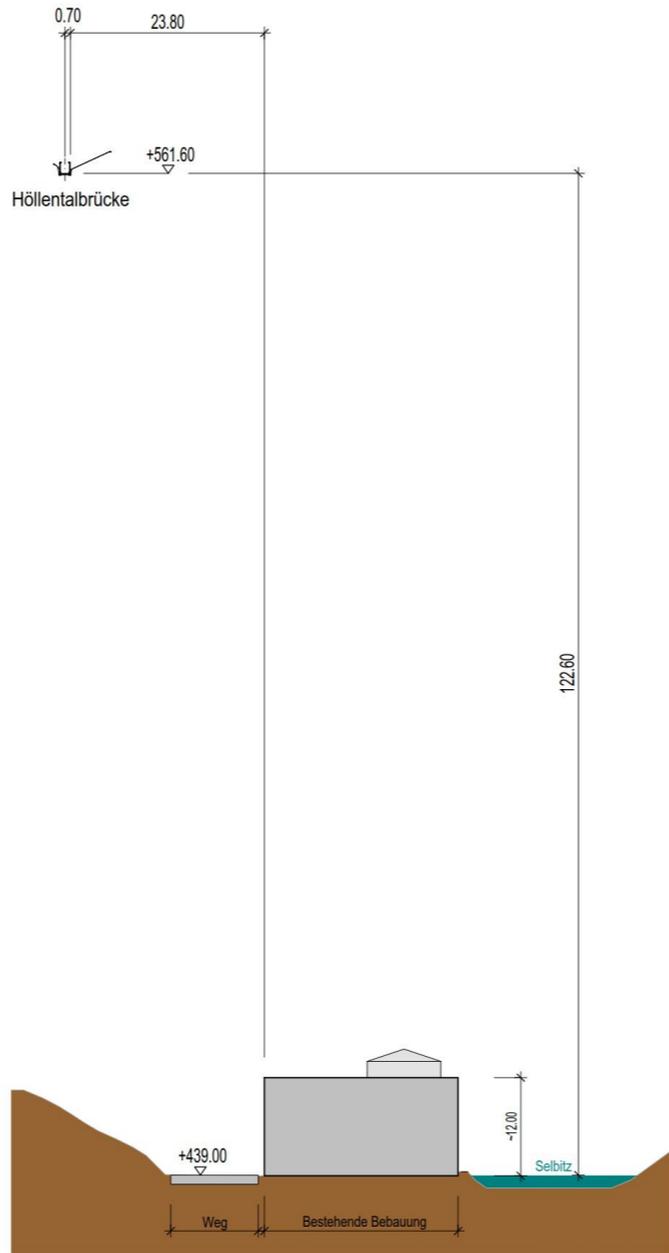
Erläuterung der Maßnahmen

- Flurstück 1473/2
- Schnitt A-A nahe der Bebauung
- Bereich mit feinmaschigem Gehbelag

Im Bereich der Kreuzung des Wirtschaftsweges erfolgt eine Verdichtung des Gehbelages auf 20 x 20 mm Maschenweite.
